## 临汾市人民政府 关于襄汾县昌昇平煤业有限公司“9·15” 储煤仓筒仓坠落事故等五起事故 调查报告的批复

# 襄汾县昌昇平煤业有限公司“9·15” 储煤仓筒仓坠落事故调查报告

# 山西大地华基建材科技有限公司“10·12” 车辆伤害事故调查报告

## 襄汾县星原集团水泥建材有限公司“7·6” 一般高处坠落事故调查报告

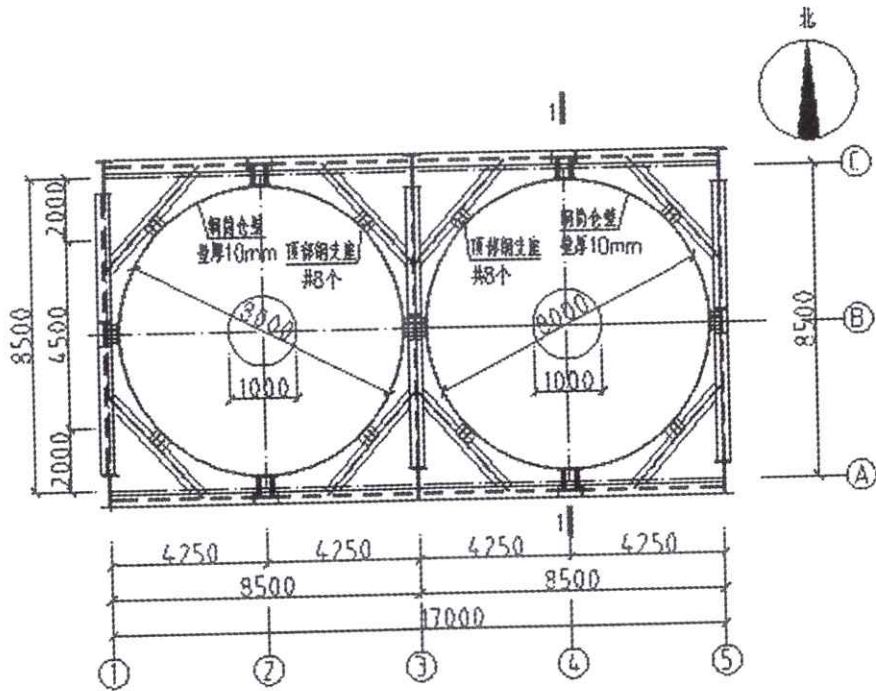
图 4.2 13.310m 标高钢筒仓布置图

储煤仓结构设计不合理,钢筒仓支承钢梁和连接节点承载力不足,在试运行时就发生钢梁局部失稳、支座连接破坏,导致钢筒仓坠落事故的发生。
